## Ticaretin Mekânı, Dönüşümün İzleri: İzmir Kemeraltı'nda Bir Depo Yapısı

### **The Place of Trade, Traces of Transformation: A Warehouse Building in Kemeraltı**

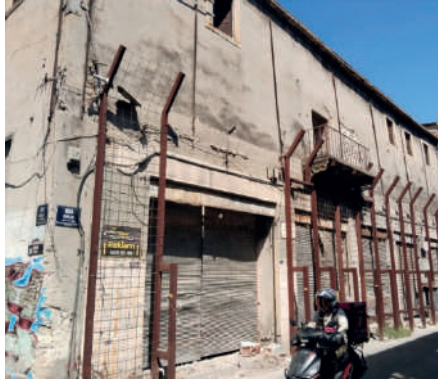
Yapının 864 Sokak'a bakan güney cephesinin zemin katında, beş adet dükkân açıklığı yer almaktadır (Fot. 3). Üst katta cephenin batı aksına kaydırılmış bir balkon ile daha üst kotta konumlanan beş adet pencere bulunmaktadır. Balkon ile pencereler arasındaki kot farkı, bu bölümde

bir batır kat olabileceđi izlenimi uyandırmaktadır. Cephe boyunca, belirli aralıklarla demir kılıçlamalar bulunduđu gözlemlenmektedir.

*Fot. 3. Yapının güney cephesinden genel bir görünüm*

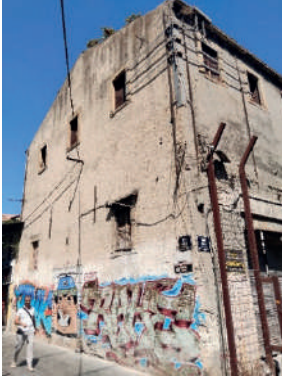
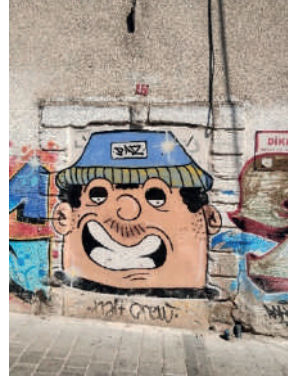
Yapının 863 Sokak’a bakan cephesi batı cephesidir (Fot. 4). Bu cephede zemin katta ortada bir kapı açıklığı, bunun iki yanında ise birer pencere yer almaktadır. Kapı açıklığı günümüzde gazbeton ile kapatılmış olup, açıklığın

etrafı taş sövelerle çevrilidir (Fot. 5). Sövelerin üzerine oturtulan lentonun orta bölümü, kilit taşı görünümüyle vurgulanmıştır.

*Fot. 4.5. Yapının Batı cephesinden genel bir görünüm ve kapatılan giriş açıklığı*

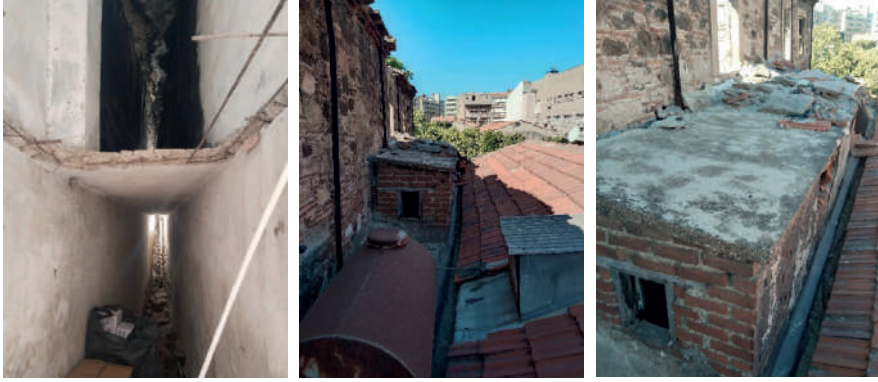
Kuzey cephe, yanındaki 5 ve 6 numaralı parsellerle komşudur. Parseller arasında dar bir boşluk oluşmuş olup bu alana sonraki dönemlerde betonarme eklerin yapılması ve alanın sınırlı genişliğe sahip olması nedeniyle zemin kattaki açıklıklar dışarıdan algılanamamaktadır (Fot. 6). Cephenin birinci katında beş adet pencere açıklığı ile cepheye sonraki dönemlerde eklenmiş olan lavabo ve tuvaletlere ait duvar yüzeyleri görülmektedir (Fot. 7). Pencereler, yapının diğer cephelerindeki pencere açıklıklarıyla benzer özelliktedir. Yaklaşık kare formulu pencereler, çift kanatlı demir kepenklerle düzenlenmiştir. Cephe yüzeyinde kılıçlamaların varlığı dikkati çeker.

Bu cephe duvarına eklenen ıslak hacimler, güney cephede yer alan balkonla aynı eksen üzerine denk gelmektedir. Üst kotta sınırlı bir bölümü görülebilen tuvalet duvarları, tuğla malzeme ile inşa edilmiş olup üzeri güneyden kuzeye doğru hafif eğim yapan beton bir örtüyle kapatılmıştır (Fot. 8). Doğu, batı ve kuzey duvarlarının orta bölümlerinde, küçük birer havalandırma penceresi mevcuttur. Tek kanatlı açılır-kapanır pencereler, ahşap doğramalıdır.

*Fot. 6,7,8. Yapının kuzey cephesinden görünüm*

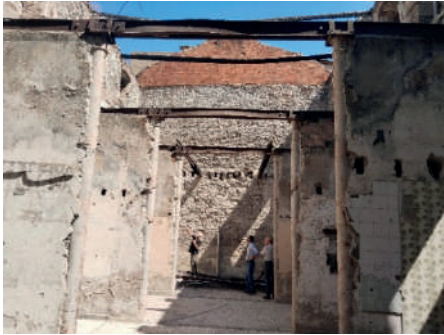
Yapı 26.02.2010 tarihinde meydana gelen bir yangın sonucunda ciddi ölçüde zarar görmüş; birkaç iz dışında döşemeler ve çatı tamamen yok olmuştur. Yangın sırasında döşemelerin de yanmasıyla, yapı iki katı da içten algılanır hale gelmiştir.

Yapının içine girildiğinde demir sütunlar ile bu sütunları birbirlerine ve duvarlardaki yığma payelere bağlayan demir putreller dikkat çekmektedir (Fot. 9,10). Yapının sonraki bir döneminde, demir sütunların aralarının perde duvarlarla kapatılarak, bağımsız mekânlar oluşturulduğu anlaşılmaktadır.

*Fot. 9. Batı cepheden doğu yönüne bakış*

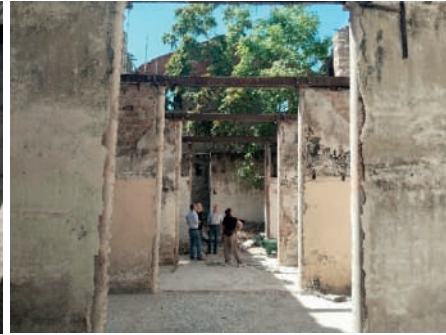
*Fot. 10. Doğu cepheden batı yönünde bakış*

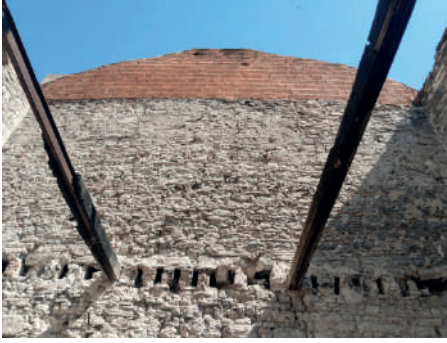
Doğu cephe, bitişik nizam yapılaşmadan dolayı sağır durumdadır. Duvarın orta eksenini boyunca yatay yönde sıralanan boşluklar görülmektedir. Bu boşluklar, katlar arasını belirleyen döşemeye ait kirişlerin oturtulduğu yuvalar olarak değerlendirilmektedir (Fot. 11). Ayrıca, doğu-batı yönünde uzanan iki adet demir putrelin, döşeme sisteminin taşıyıcılığını desteklemek amacıyla kullanıldığı anlaşılmaktadır. Bu cephenin kuzey bölümünde, tuğla ile kapatılmış giriş boşluklarının varlığı dikkat çeker. Söz konusu izler, burada bir asma kat olduğunu akla getirmektedir.

Fot. 11. Z01 mekânının doğu cephesi

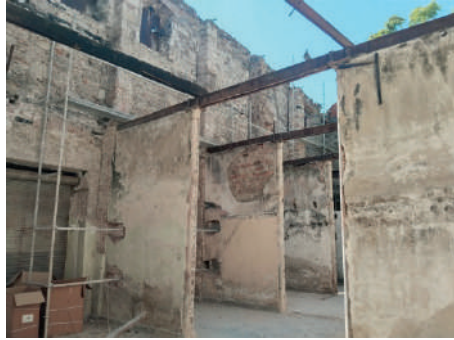
Batı cephede, demir sütunların arasının perde duvarlarla kapatılarak bağımsız bir mekâna dönüştürüldüğü anlaşılmakla birlikte, günümüzde bu duvarların yıkıldığı ve yan mekâna geçiş sağlandığı görülmektedir (Fot. 13). Sütunlar kuzey-güney ve doğu-batı doğrultusunda uzanan demir putrellerle birbirine bağlanmıştır.

Fot. 13. Z01 mekânının batı cephesi

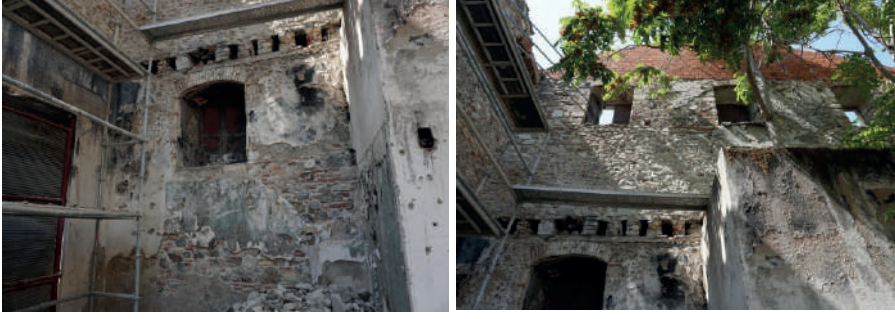
Batı cephede, zemin katta ortada bir giriş açıklığı, bunun iki yanında ise birer pencere yer almaktadır. Üst katta alt kat açıklıklarıyla aynı aksta, birer adet olmak üzere toplam üç pencere bulunmaktadır (Fot. 14). Zemin katta da merdivene ait izler görülmektedir. Girişin hemen kuzeyinden başlayan merdiven, kuzeybatıda küçük bir sahanlık oluşturduktan sonra, doğu yönünde üst kata doğru yönelmektedir. Cephe duvarının güney tarafında, zemin kat ile birinci katı birbirinden ayıran ahşap döşemeye ait, yan yana dizilmiş giriş boşlukları görülmektedir. Bu cephenin batı duvarından başlayan ve mekânın ortasına doğru "L" formulu uzanan bir perde duvar görülmektedir. Söz konusu perde duvarın, batı girişini mekândan ayırması, iki katın birbirinden bağımsız kullanıma sahip olduğunu düşündürmektedir (Fot. 15). Nitekim, batıdaki girişten girildiğinde, bu perde duvar sayesinde alt katla doğrudan bir ilişki kurulmadan üst kata çıkılmakta; güneydeki girişten erişilen zemin kattaki mekân ise ayrı ve bağımsız bir birime dönüşmektedir.

*Fot. 14,15. Z05 mekânının batı cephesi*

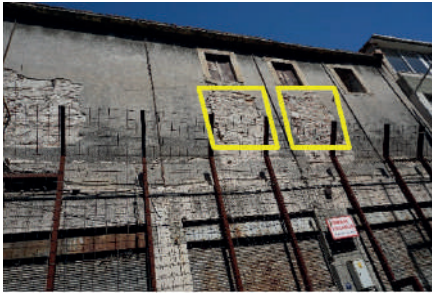
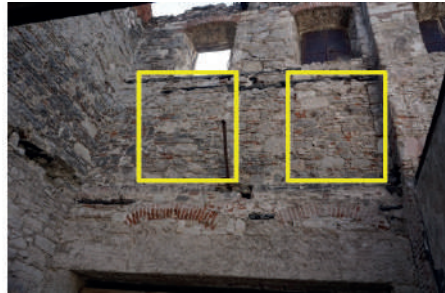
Yapının güney (Fot. 19,20), doğu ve kuzey (Fot. 21,22,23) cephelerindeki beden duvarları üzerinde çok sayıda kapatılmış pencere açıklığının olduğu dikkat çekmektedir. Yapının havalandırılmasını sağlamak ve depolanacak ürünlerin daha uzun süre korunması amacıyla başlangıçta çok sayıda pencere açıklığının faydalı olacağı düşünülmüş olsa da inşaat sırasında bu düşünceden vazgeçilmiş olmalıdır. Raspa çalışmaları sonrasında duvar yüzeylerinde ortaya çıkan izler bu cephede çok sayıda kapatılmış pencere açıklığının bulunduğunu doğrulamaktadır. Büyük olasılıkla, inşaatın erken aşamasında pencere açıklıkları oluşturulmuş; ancak üst katta daha fazla

kullanım alanı elde edebilmek amacıyla kat yüksekliğinin artırılmasına karar verilmiştir. Bu doğrultuda, aynı inşa malzemesi kullanılarak pencere açıklıkları doldurulmuş, ardından daha üst kotta söveli yeni pencere açıklıkları açılmıştır. Bu değerlendirmeler doğrultusunda, pencere açıklıklarının kapatılmasına yönelik müdahalenin yapım süreci devam ederken gerçekleştirildiği sonucuna varılmaktadır. İlk bakışta, pencere açıklıklarının sonradan kapatılmış olabileceği düşüncesi akla gelse de kapatılmış pencereler dikkatli biçimde incelendiğinde, bu açıklıkların doldurulmasında kullanılan malzemenin beden duvarlarında kullanılan malzeme ile aynı olduğu, ayrıca bağlayıcı harcın da benzer nitelikte olduğu görülmektedir. Bu malzeme ve harç benzerliği, pencere açıklıklarının kapatılmasına yönelik müdahalenin yapım süreci sırasında gerçekleştirildiğine işaret etmektedir. Öte yandan, yapının mevcut pencere açıklıkları incelendiğinde, bu açıklıkların taş sövelerle kuşatıldığı ve önlerine demir kepenkler eklendiği görülmektedir. Sokaktan algılanması güç olan ve bitişik nizam yapılaşma gösteren kuzey cephedeki pencerelerde dahi bu uygulamanın geçerli olması dikkat çekicidir. Buna karşın, kapatılmış pencere açıklıklarında söve izlerine rastlanmamaktadır. Eğer bu pencereler özgününde açık olsaydı, benzer biçimde taş sövelerle düzenlenmesi beklenirdi.

*Fot. 19,20. Güney cephedeki kapatılan pencerelerden bazılarının sokak ve iç cepheden görünümeleri*

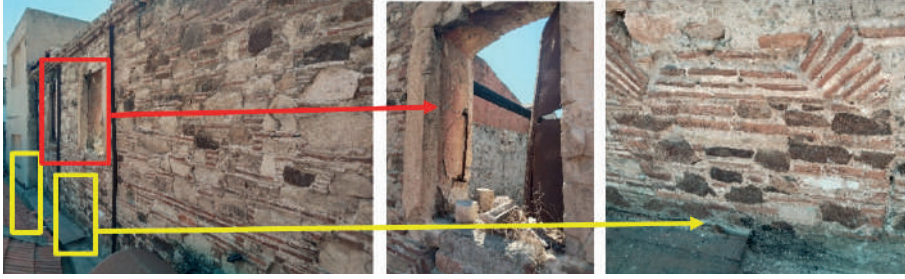
*Fot. 21,22,23. Kuzey cephedeki kapatılan pencerelerden bazılarının dıştan görünimleri*

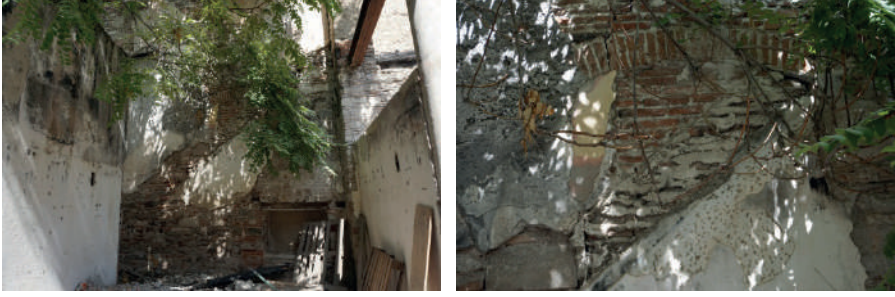
Kuzey cephede, batıdan doğuya doğru yükselen bir merdivene ait izler görülmektedir. Merdiven izlerinin üst tarafında, kapatılmış basık kemerli bir pencere açıklığı dikkat çeker (Fot. 29,30). Söz konusu pencere açıklığı tuğla malzeme ile doldurulmuştur. Kullanılan tuğla malzemenin boyutları, *Birinci Dönem* yapısında kullanılanlarla aynıdır. Bu durum, pencere açıklığının özgün tasarımın bir parçası olarak planlandığını, ancak diğer örneklerde olduğu gibi inşa sürecinde kapatılmış olabileceğini düşündürmektedir.

*Fot. 29,30. Z05 mekânının kuzey cephesinden görünümü*

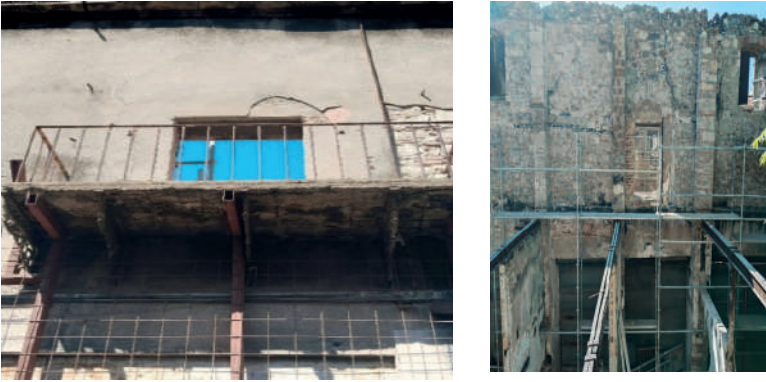
Güney cephede yer alan ve balkona çıkışı sağlayan açıklığın, *Birinci Dönemde* daha geniş bir boyutta olduğu, dış cephedeki sıva altından görülen izlerden anlaşılmaktadır. Balkon açıklığı taş söveler üzerine oturtulmuş yuvarlak kemerli bir taş lento ile kapatılmıştır (Fot. 31,32). Açıklığın özgün boyutları, iç cepheden de net bir şekilde takip edilebilmektedir. Buna göre açıklığın, yapının *İkinci Döneminde* daraltıldığı ortaya çıkmaktadır. Ayrıca, özgün durumda bu açıklığın, diğer pencere açıklıklarında olduğu gibi demir kepenklerle donatılmış olabileceği düşünülmektedir. 1905 tarihli Sigorta Planı'ndaki lejant bilgileri ile yakın çevredeki benzer yapılarda demir kapı ve kepenk uygulamalarının görülmesi, bu değerlendirmeyi destekler niteliktedir.

*Fot. 31,32. Güney cephede yer alan balkondan görünüm*

Balkon incelendiğinde, zemininin günümüzde betonarme olduğu görülmektedir. Ancak 1905 sigorta planı referans alındığında, özgün zeminin ahşap olduğu anlaşılmaktadır. Yapının balkonunu destekleyen korkuluklar İzmir için karakteristik özellikler taşıırken, mevcut betonarme balkon zeminini

yapının özgün durumuyla uyumlu değildir. Yapının yakın çevresinde yer alan benzer yapılardaki balkonlar dikkate alındığında, özgün balkonun zemininde ahşap malzeme olması muhtemeldir (Fot. 33-36).

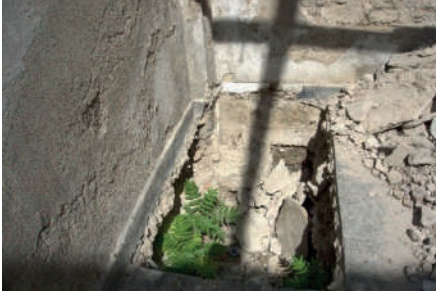
düzeninde uygulanmıştır. Ancak bu döşemelerin özgün olmadığı, daha sonraki dönem ekleri olduğu anlaşılmaktadır. Yapının özgün zemin kotunun belirlenmesi amacıyla, bazı mekânlarda gözlem çukuru açılarak zemin araştırması yapılmıştır. Bu kapsamda, Z01 olarak adlandırılmış mekânın kuzeybatısında ve Z04 adlı mekânın güneybatısında birer gözlem çukuru açılmıştır (Fot. 37,38). Her iki gözlem çukurunda da özgün zeminin, yaklaşık 25-30 cm. daha aşağıda yer aldığı ve sıkıştırılmış toprak niteliğinde olduğu gözlemlenmiştir. Günümüzde, belediye tarafından gerçekleştirilen sokak düzenleme çalışmaları sonucunda, sokak kotunun yükseldiği görülmektedir. İzmir’de kış aylarında, yağmurlu gün sayısının fazla olduğu düşünüldüğünde, sokak kotunun yükselmesi, yapının zemin kotunun daha aşağıda kalmasına ve yağışlı dönemlerde yapının su baskınlarına maruz kalmasına neden olmuş olabilir. Bu zararın azaltılması amacıyla, yapının zemin kotunun yaklaşık bir basamak kadar yükseltildiği anlaşılmaktadır.

*Fot. 37. Z01 mekânındaki gözlem çukuru*

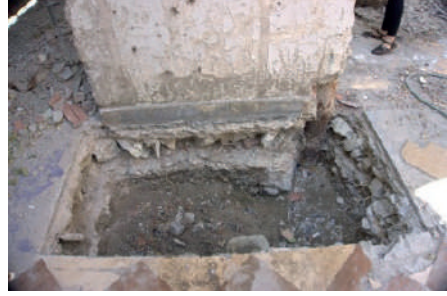
*Fot. 38. Z04 mekânındaki gözlem çukuru*

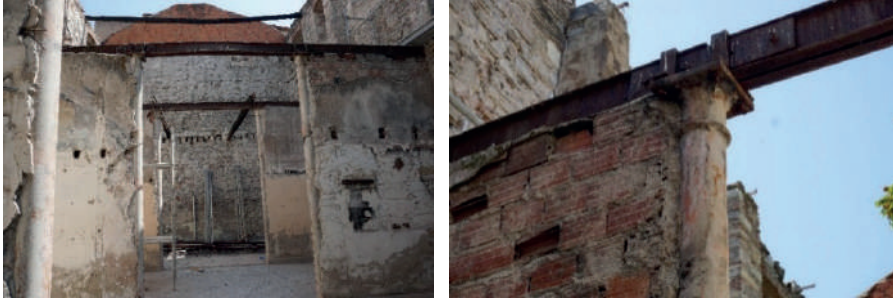
Yapının birinci kat zemin, zemin katta yer alan demir sütunların demir putrellerle bağlandığı bir strüktürün üzerine, ahşap döşeme olarak yapılmıştır. Bu sistemde, sekiz adet demir sütun bulunduğu tespit edilmiştir. Bu sütunların çaplarının birbirlerinden farklı olduğu dikkat çekmektedir. Sütunların üst kısmı, başlık görünümünde düzenlenmiş olup, kavisli köşelerinden üzerindeki putrellere kenetler ve vidalar aracılığıyla bağlanarak monte edilmiştir.

Putreller sütunların üzerine, kuzey-güney yönlü yerleştirilmiştir. Bu putreller kuzey ve güney duvarlarda aynı aks üzerinde bulunan gömme payelere oturtulmuştur. Dikkatli bakıldığında, putrellerin “U” formu olduğu ve iki putrelinin sırt sırta yerleştirilerek taşıma kapasitesinin artırıldığı

anlaşılmaktadır. Bu sistemin üzerine, doğu-batı yönünde yerleştirilen “H” formulu tekli putrellerin eklendiği görülse de bunlardan bazıları günümüze ulaşamamıştır. Putreller arasına yerleştirilen ahşap kirişler, üstte yer alan ahşap düz tavanı taşımaktadır (Fot. 39,40). Yapının *Birinci Döneminde*, sütunların arasına eklenen perde duvarların olmadığı, mekânın bir bütün olarak tasarlandığı anlaşılmaktadır.

*Fot. 39,40. Yapının üst kat döşemesini taşıyan strüktür ve demir sütun-putrel detayı*

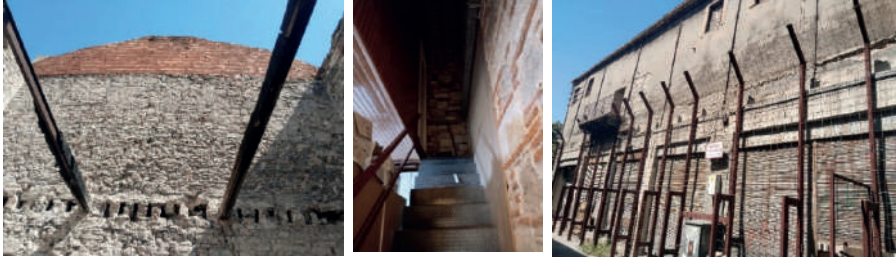
Yapıda dikkat çeken bir diğer unsur, doğu duvarı üzerinde içi tuğla ile doldurulmuş bir sıra giriş boşluğunun varlığıdır. Bu izler, yapının

kuzeydoğusunda bir asma katın varlığına işaret etmektedir (Fot. 43). Bu katın, üst katta ahşap ayaklarla desteklenen ve büro işlevi gören bir mekân olarak kullanılmış olabileceği değerlendirilmektedir. Kemeraltı'ndaki pek çok yapıda benzer şekilde asma kat uygulamasına rastlanması, bu düzenlemenin dönem ve bölge için yaygın bir uygulama olduğunu göstermektedir (Fot. 44).

*Fot. 43. Yapının kuzeydoğusundaki kiriş boşlukları*
