## Ticaretin Mekânı, Dönüşümün İzleri: İzmir Kemeraltı'nda Bir Depo Yapısı

### **The Place of Trade, Traces of Transformation: A Warehouse Building in Kemeraltı**

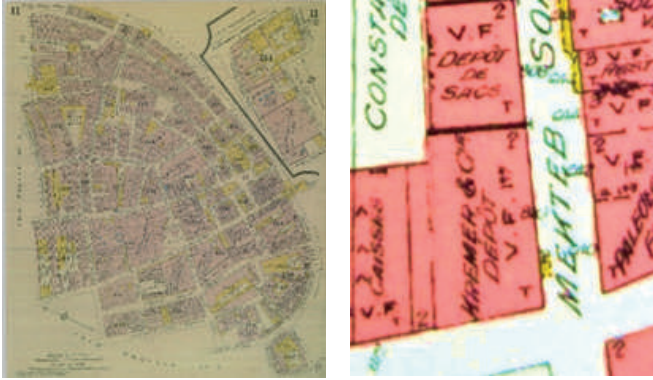
Fot. 16. 1905 tarihli İzmir sigorta planında parselin konumu

Yapıya ilişkin en somut veriler, Charles Edward Goad tarafından hazırlanan İzmir sigorta planlarında yer almaktadır (Atay, 1998: 60). Renkler ve semboller aracılığıyla yapı türlerinin ayırt edildiği bu planlarda, kırmızı renk taş ya da tuğla malzemeden inşa edilmiş yapıları, sarı renk ise ahşap yapıları ifade etmektedir. 226 ada 4 parselde yer alan yapı, bu planda Keresteciler Sokak ile Ali Paşa Caddesi'nin kesiştiği köşede, Kremer & C'ye ait bir depo olarak kaydedilmiştir (Fot. 16). Yapının bulunduğu parsel kırmızı renkle gösterilmiş olup ön kısımda küçük bir alan sarı renk ile işaretlenmiştir. Kütle üzerinde "VE" ile "T" harfleri ve "2" rakamı yer almaktadır. Parsele tam oturan ana binanın taş malzemeli olduğu, sarı renkle gösterilen bölümün ise ahşap bir çıkıntıya karşılık geldiği anlaşılmaktadır. Nitekim bu bölümde günümüzde de ahşap malzemeli bir çıkıntı görülebilmektedir. Plan üzerindeki

“2” rakamı ile yapının kat sayısı gösterilmiştir. “VF” kısaltması ise, Goad planlarında demir panjur (*Volets en Fer*) bulunan açıklıkları ifade etmek için kullanılmıştır. Bu veriler birlikte değerlendirildiğinde, 1905 tarihli sigorta planında gösterilen yapı ile günümüzde mevcut olan yapının aynı yapı olduğunu söylemek mümkündür.

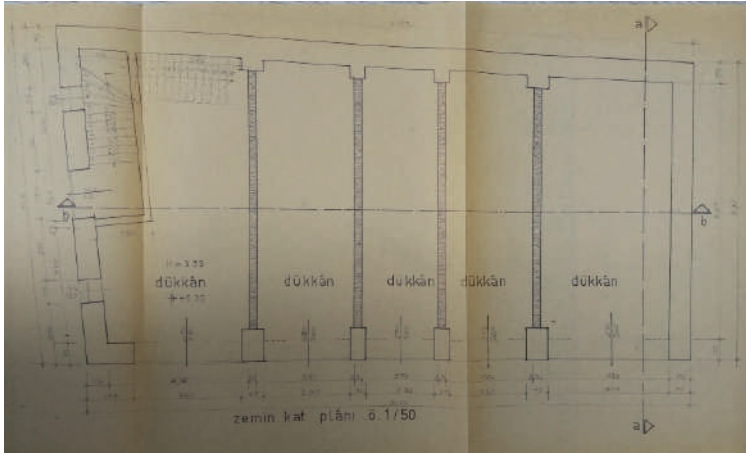
*Fot. 17. Yapının zemin kat planı*

Ancak planlarda bazı eksiklerin bulunduğu görülmektedir. Örneğin yapının kuzeyinde, zemin katta yer alan ve özgün olduğu anlaşılan bahçe açıklığı, bunun üzerindeki birinci kat girişi ve hemen aynı akstaki birinci kat pencere açıklığı plana yansıtılmamıştır. Ayrıca, kuzey cephenin doğusundaki özgün iki pencere açıklığı da planlarda yer almamaktadır.

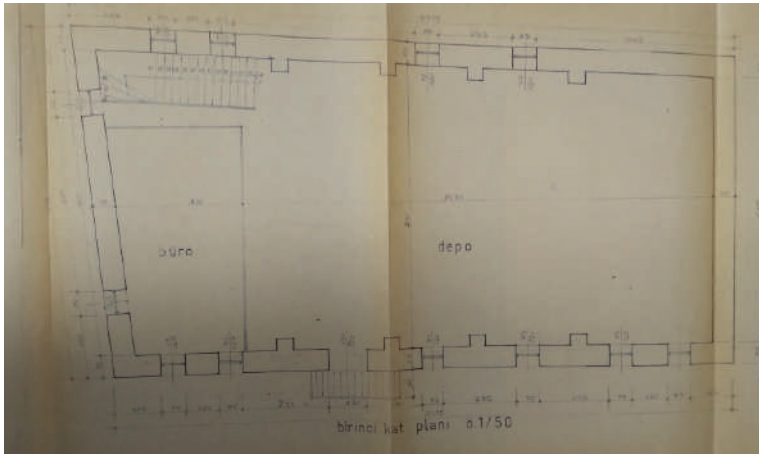
*Fot.18. Yapının birinci kat planı*

gösterilmiştir (Fot. 18). Üst kata erişim, batı cephedeki kapıdan girildikten sonra, güneyden kuzeye doğru başlayan ve ardından batıdan doğuya doğru yönelerek yükselen merdivenler aracılığıyla sağlanmıştır.

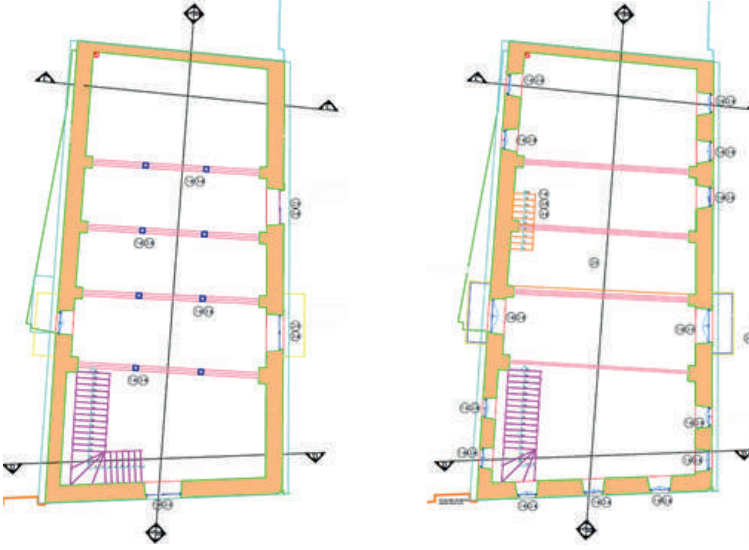
*Plan 1. Zemin kat restitüsyon planı (Restorasyon Uzmanı Y. Mimar Gamze Bağcıvanoğlu)*

Bu bağlamda, dikkörtgen planlı ve oldukça büyük ölçekli olan yapının cephesinde birden fazla açıklık olması mantıklı görünmektedir. Bu düzende, açıklıklardan birinin cepheyi vurgulayan balkonun hemen altında, ikinci bir girişin ise Z02 olarak adlandırılan mekâna açılacak şekilde konumlandırılması, cephe simetrisi açısından uygun bir çözüm olarak karşımıza çıkmaktadır. Böylece zemin katta, duvar-giriş-duvar-giriş şeklinde atlatmalı ve simetrik bir giriş kurgusunun olabileceği düşünülmektedir.
